Tárgy: Cserszegtomaj Nagyközség Önkormányzata Képviselő-testületének *A településkép védelméről* szóló 6/2019.(III.28.) önkormányzati rendelet módosítása

Építészeti Szakértés

Cserszegtomaj, Nefelejcs u. 6. (hrsz 375/1)

Radev Gergő építész

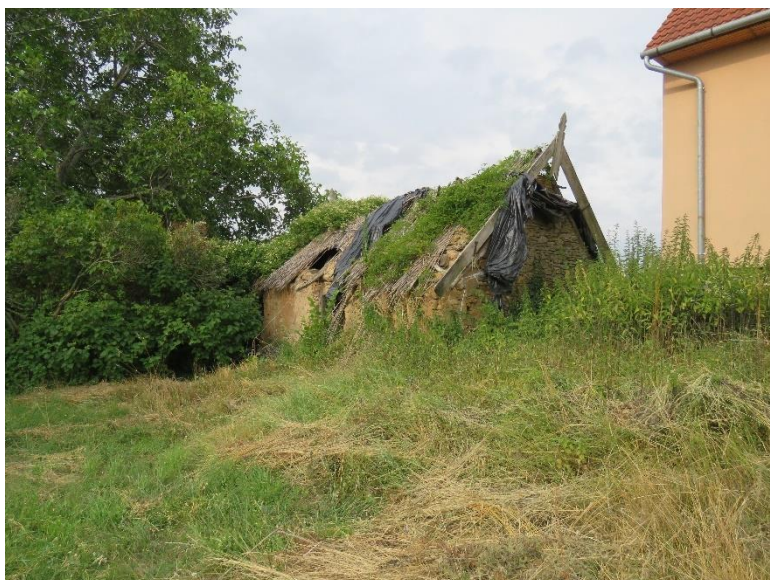
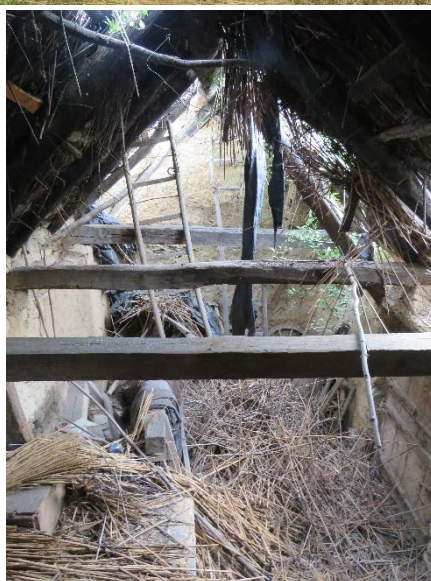
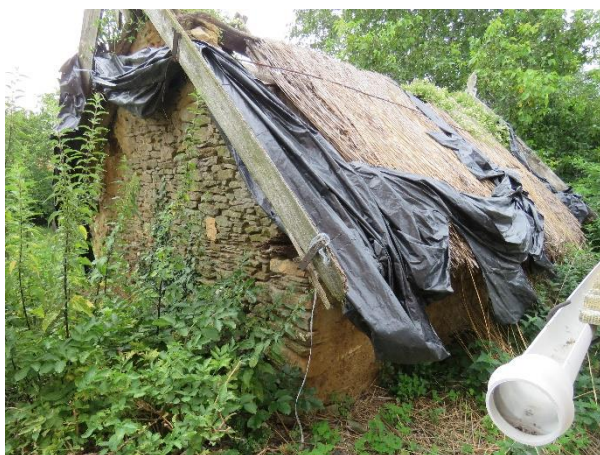
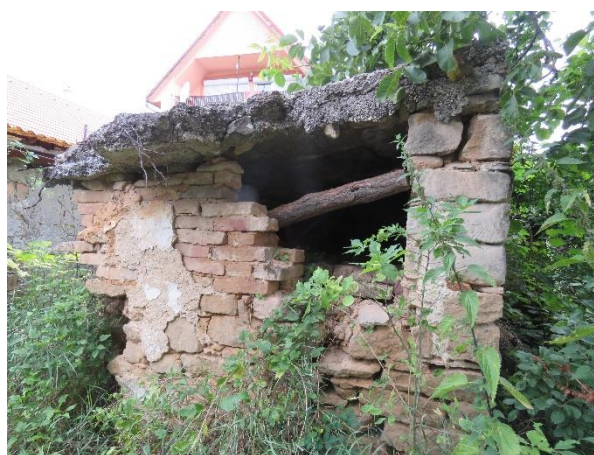
Az épület mögött egy romos állapotú melléképület áll, leszakadt tetővel. A kis épület lakóépület felé néző ormfala kőből, a többi fala vályogtégla épült (sárba rakott) – szintén nádfedéssel. A belső tér egy helyiségből áll – a kötőgerendák látszódnak, földem valószínű nem volt.

közvetlenül a kő melléképület mellett található egy benőt, betontetős kis gazdasági építmény (valószínűleg ól). Az építmény fala vegyes kő, illetve téglából – tetejére a legutóbbi felújítás során betonlemez öntöttek.

a melléképület állapota – jobbra lent: a melléépített „ól”

Javaslok a betontető épületet elbontani, anyagát hasznosítani.

A nyeregterető melléképület falai jó állapotban vannak – a tetőszerkezet eltávolítása után újjáépíthető, alkalmi szállásként, nyárikonyhaként, műhelyként hasznosítható. A fa vázszerkezetre jelenleg a kő oromfal ráépül. Elképzelhető olyan megoldás, hogy egy belső faváz szerkezet készül a falak belső oldalán, ami az új tető gerincszelvényét tartja, a régi szerkezetet kivágják, egyedül a falban lévő szakasz kerül konzerválásra.

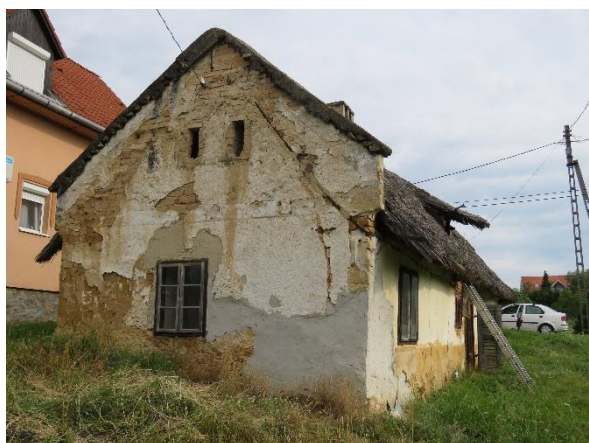
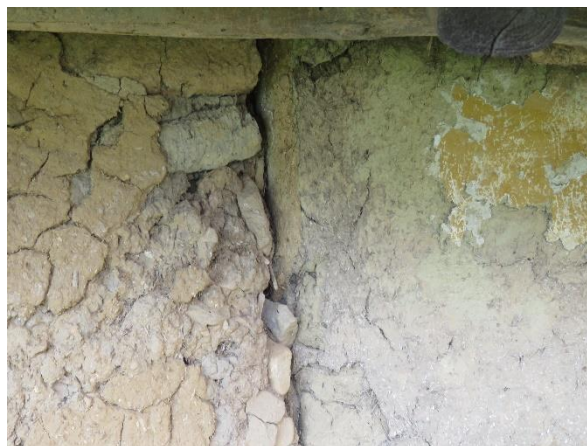
kőfalak épültek. Az épület oromfala oldala enyhén kifelé dől, sarka javított (tégla visszafalazás). A többi falszakaszon süllyedésre, az alap egyéb károsodására utal jelet nem találtam.

A pincehelyiség félig a földbe süllyesztett, a szomszéd felőli (nyugati) oldalon a fel közepén csatlakozik a talajsínt. A fal itt látható módon hasas, viszont ez kívülről nem tapasztalható (a fal alja szélesebb).

(jobb oldalon) Az épület kert felőli oromfala, betonfedéssel, részben javítva.

(bal oldalon) Az épület nyugati fala – vert és vályogtégla fal találkozása.

A jelenlegi oromfal a tetőszerkezet javításakor elmozdulhat, enyhén kifelé dől és oda nem illő betonterítést kapott. Ezek miatt az oromfalak újra építeném a szerkezethez szakszerűen visszakötve, figyelve az arányok megtartására. Az oromfalnak a tetőhéjazat elkészítése előtt kell elkészülnie, hogy ahhoz a nádazást és az esetleges bádогоzást illeszteni lehessen.

Az oromfal téglája kézi bontással, megtisztítva újra hasznosítható – a faragott elemek szintén. Az újrarakáshoz alkalmazható a helyi vályogos föld habarcsként.

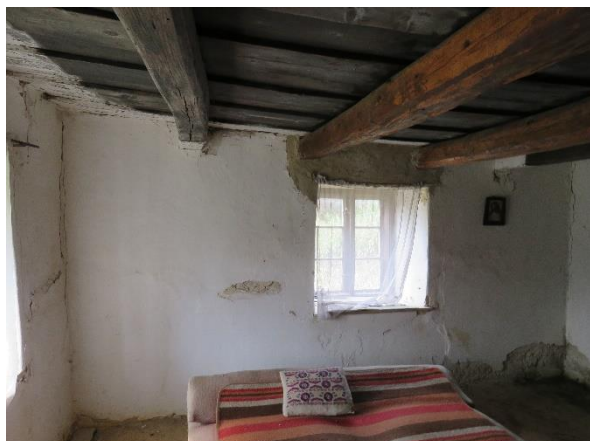
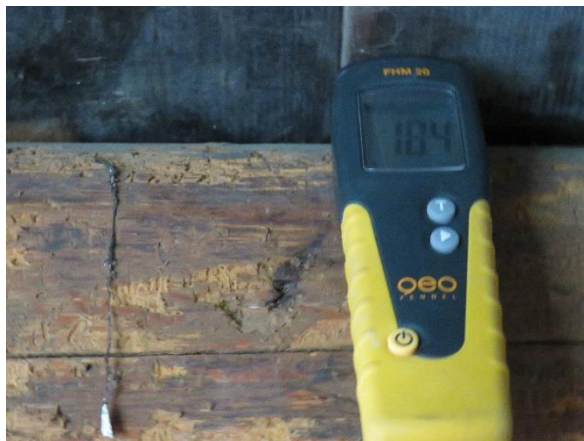
A falak alulról vizesednek, a szobahelyiség sarkában a víz összegyűlik. erre utal a mohásodás.

A deszkázat mérhetően nedves, valószínű a nagyobb részét cserélni kell.

(jobb oldalon) A lakószoba, a keresztfalra támaszkodó gerendázattal, vizesedő lábazattal.

(bal oldalon) A födémdeszkázat nedvességtartalma (~ átlagérték 12%)

A födém szerkezetekről a földterítést el kell távolítani. A faanyagok állapotát ellenőrizni kell, szükség esetén vissza kell bontani a deszkázatot is.

A pincehelyiség feletti födém szakasz teljesen elbontanám, új sárgerendát építve (fal tetején végig futó gerenda, ami a födémgerendákat fogadja) kerülhetnek fel a födémgerendák. Javasolom, hogy az eredeti kialakítás szerint, hosszirányú gerendázattal készüljünk a födém, esetleges kiegészítő mestergerendával.

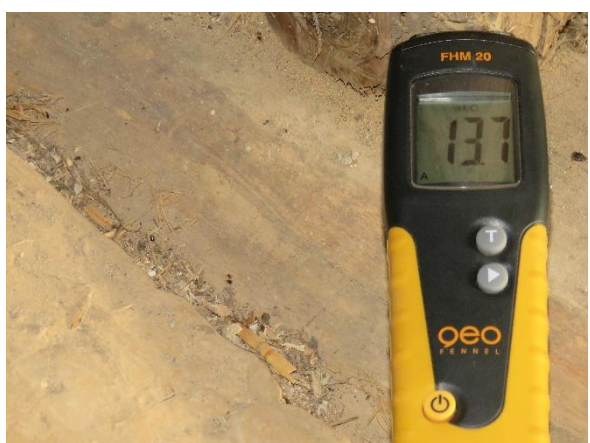
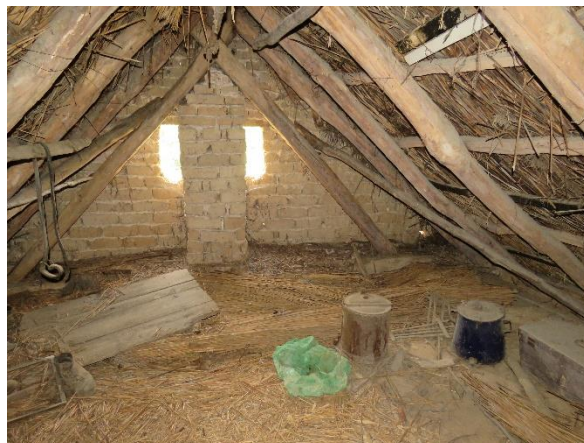
A tetőszerkezet több eleme elkorhadt, szuvas – a mellérakott megerősítő elemek is a legtöbb helyen korhadtak. A gerincszelemen középső szakasza teljesen elkorhadt, kiegészítő keretvázsal (két főállásnál alátámasztott gerendával) váltották ki.

A szerkezet állékonyságát biztosító keresztámszok puhább fából készültek és erősen korhadtak.

Faanyag nedvességtartalma – oromfal felé nézve: ollóágas szerkezet

Összefoglalva az alap ollóágas szerkezet megtartásával a tető cserélendő. A talpszelemenek valószínű visszakérülhetnek, de érdemes a bontás után az összes elemet levenni és megvizsgálni.

Az ollóágásokra új gerincszellemen kerüljön, így a kiegészítő szerkezet (nem autentikus rész) kivehető.)

A szerkezetfelújításnál új kereszttartókat kell készíteni, azok nem elhagyhatók.

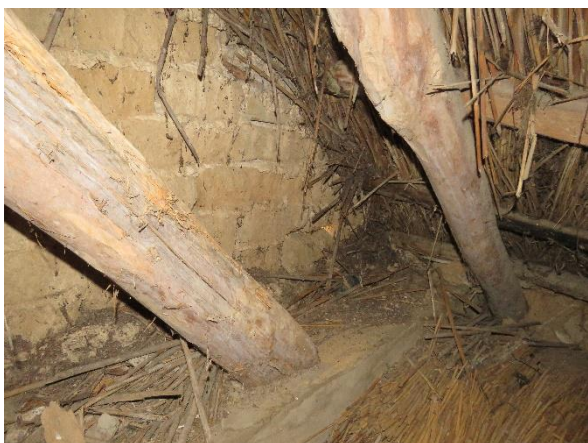
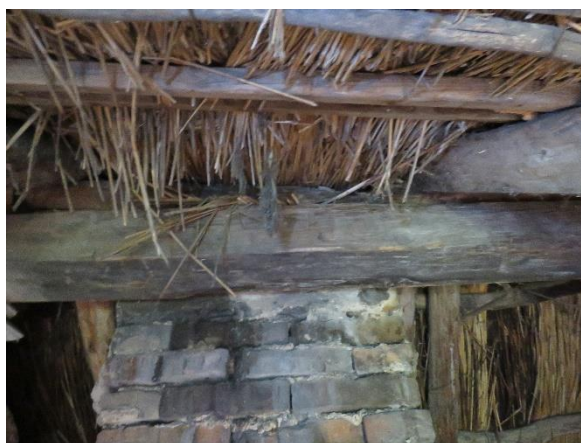
kötőgerenda – kémény melletti elkorhadt gerincszellemen és a kiváltó keret

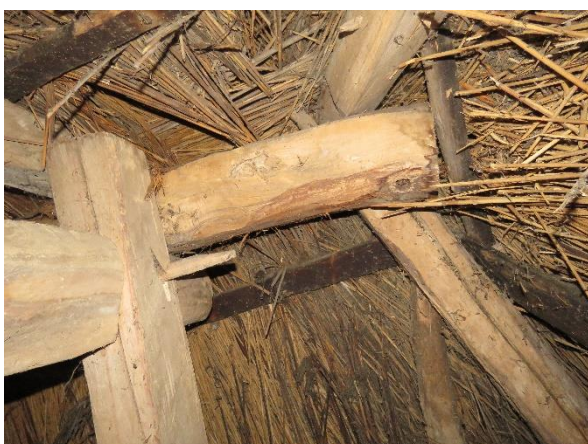
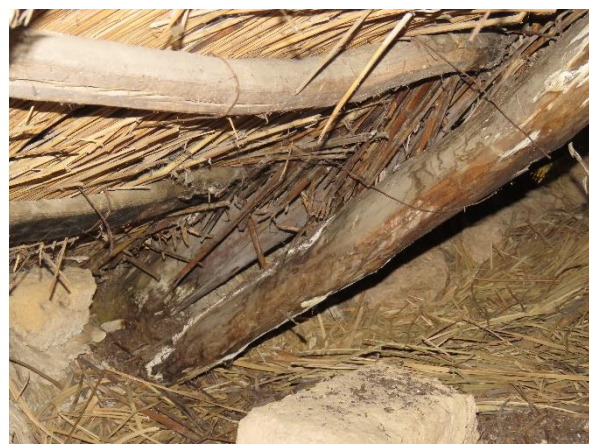
kontyolt vég állapota – kémény mögötti elkorhadt szarufa (mellette kiváltás)

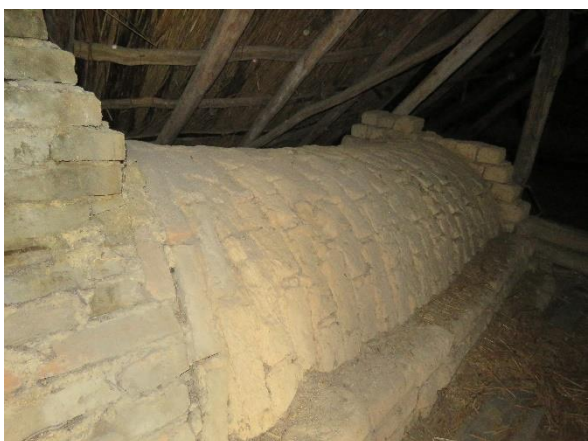
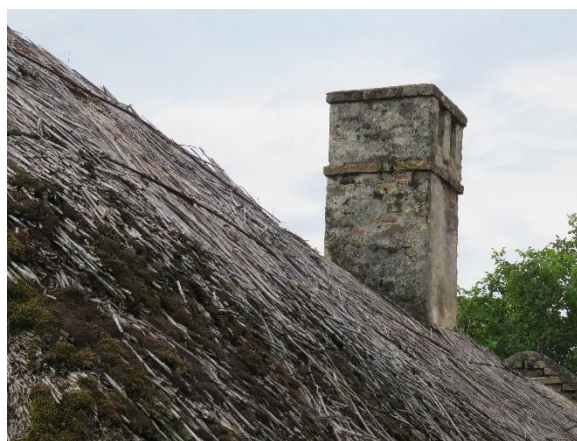
Az épületnek egy szabadkéménye van, amely vályogtéglából épült. A kéménytest és boltozott kürtő és jó állapotban van, megőrzendő.

boltozott szabadkémény kürtője – kéményfejezet és nádfedés a nyugati oldalon

A javítást megelőzően legalább 2 ponton össze kell fogni a boltozott kürtőt (falon átmenő acél hevederekkel)

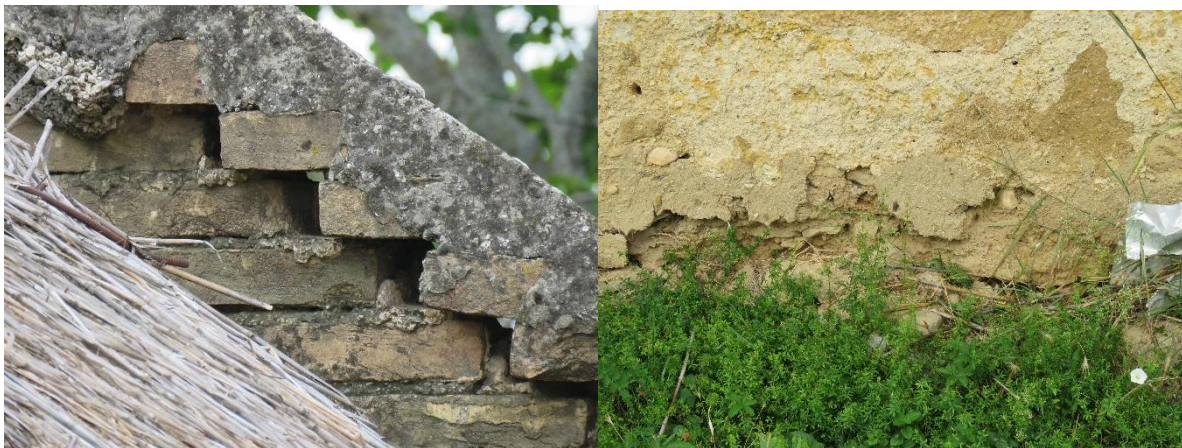
- A lábazat több helyen erodált, viszont a falak állékonyak, jó állapotban vannak.
- A téglá oromfal enyhén kifelé dől, újraépítése a tetőszerkezet javításával egyidejűleg szükséges lehet.
- Az épület körül nincs vízvezetés - sem az útról a telek felé, sem a falak mentén.
- A párafékező burkolatok és anyagok jelenléte minimális, könnyen bonthatók.
- A nádtető avult állapotú.
- A tetőszerkezet nagyobb része cserélendő, vagy bárdolás után rovarölővel kezelendő.

az elvált oromfal felső szegélye – pótlendő lábazati szakasz

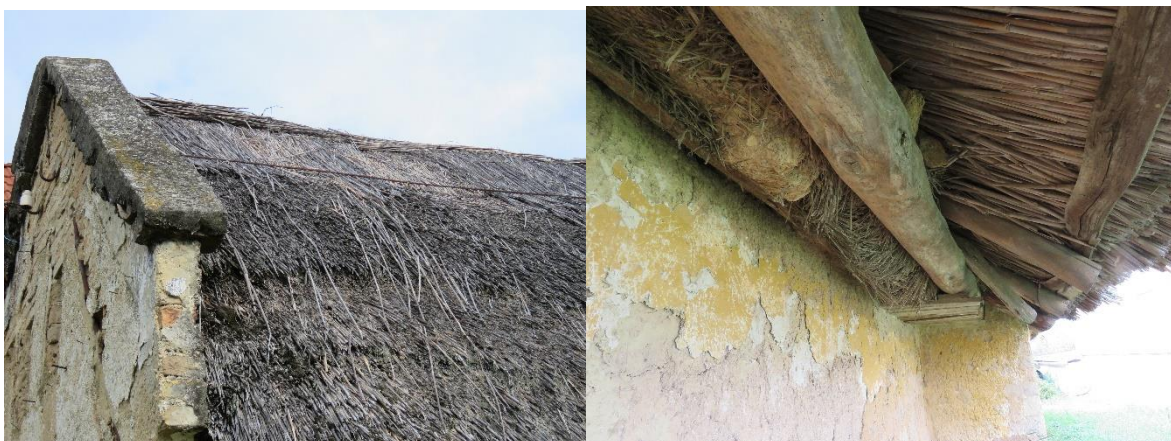
Az épület héjazata nád, több helyen elvékonyodott, elkorhadt, cserélendő.

oromfal és nádfedés (keleti oldal) – ereszalja, szalmássár kitöltéssel

A héjazat cseréje szükséges, érdemes a nádazómesterrel egyeztetni a léckiosztást illetően.

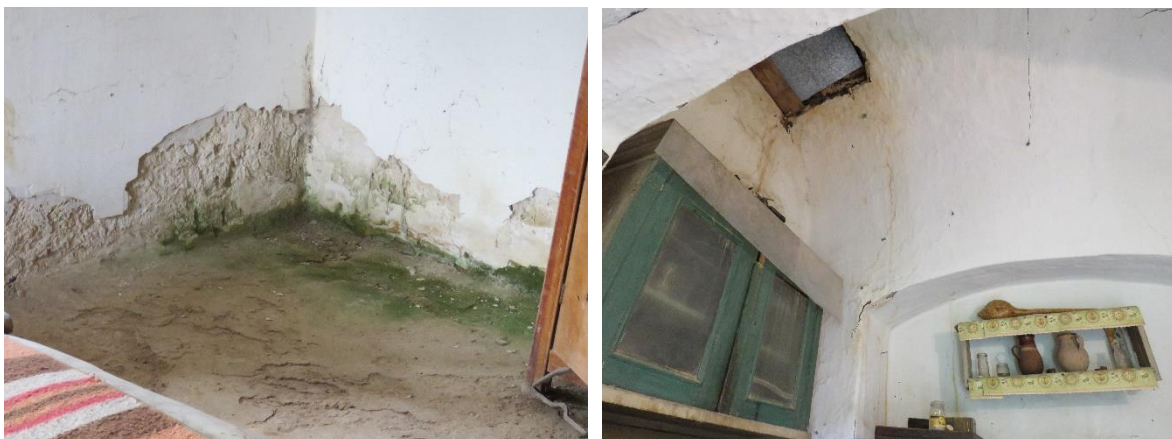
- A falak vizesednek, a helyiségekben az átlagosnál magasabb a páratartalom;
- a szabadkémény boltozata enyhén nyílik, pántolással összefogható;
- a pince-helyiség szintén nyirok, itt a faanyagok erősen károsodtak a szellőzés hiánya miatt;

mohásodott falsarok (dél-nyugat), szabadkémény és vályogtéglaboltozat

Az épület körül mindenképp drénezést (szivárgórendszert kell kiépíteni, felső téglá védőjárdával. A nád fedés csatornát ne kapjon, az esővíz elvezetése a drénrendszerben történjen – a drénrendszerbe oldalanként legalább két tisztítónyílás kerüljön beépítésre.
